# 2009

OBNOVA a REVITALIZACE  
PRAŽSKÝCH NÁDRŽÍ

Martiňák

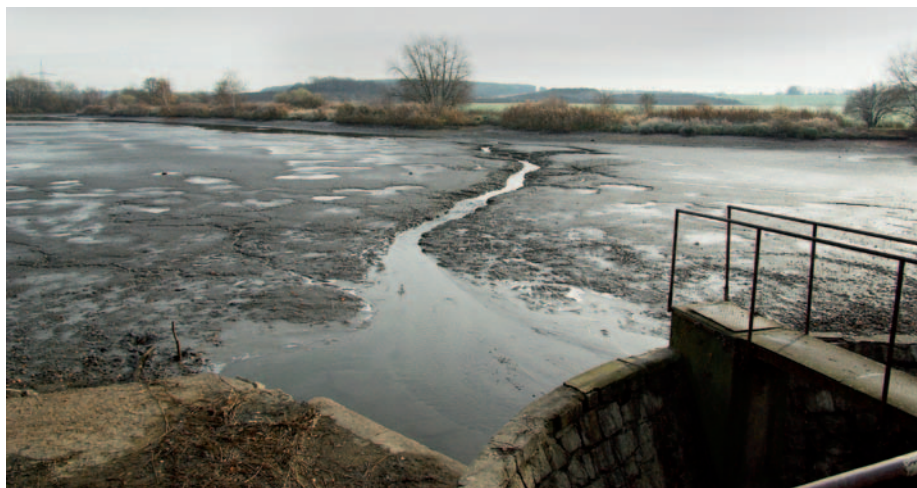
Rybník před odbahněním

V roce 2009 proběhla celková rekonstrukce a odbahnění rybníka. Ze dna bylo odvezeno cca 5 000 m<sup>3</sup> sedimentu, který byl použit na modelaci terénu nedalekého golfového hřiště. Hráz rybníka, která byla místy poškozena, byla znovu dotěsněna a opevněna kamennou dlažbou. Původní požerák (stavidlo) a starý kašnový přeliv musely být vzhledem k jejich havarijnímu stavu zbourány. Místo těchto starých objektů byl postaven nový kamenný požerák a kašnový přeliv. U přelivu bylo navíc vybudováno loviště pro výlov rybníka.

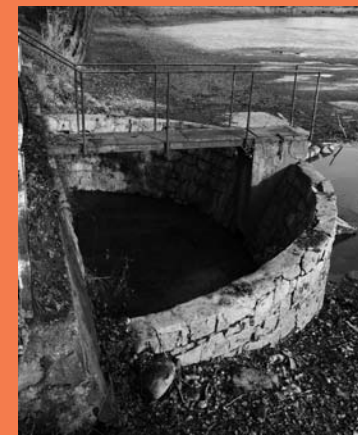
Rekonstrukce  
přelivu  
a požeráku
